vorherige Seite: 2							Kunde			Projektbeschreibung			Blattbeschreibung			nächste Seite: 4		
Zustand	Änderung	Datum	Name	Projekt	Datum	Name	Prof. IWP			VS Schleusentore			Tor 1 +			Proj.-Nr.:		
		28.04.2022		Bearb.	28.04.2022	Münzer	Versuchsfeld						Anlage: =					
				Gepr.			Halle E						Ort: +					
				Norm			Urspr.			Ers.f			Standort			Zeichng.-Nr.:		
													Ers.d			Blatt: 3		
																von 11/09

vorherige Seite: 3			Kunde			Projektbeschreibung			Blattbeschreibung			nächste Seite: 5				
Zustand	Änderung	Datum	Name	Projekt	Datum	Name	Prof. IWP	VS Schleusentore			Tor 2		Proj.-Nr.:		Anlage: =	
		23.03.2022		Bearb.	23.03.2022	Münzer	Versuchsfeld				VS Schleusentore		Ort: +			
				Gepr.			Halle E				Standort		Zeichng.-Nr.:		Blatt: 4	
				Norm			Urspr.	Ers.f			Ers.d				von 1/8

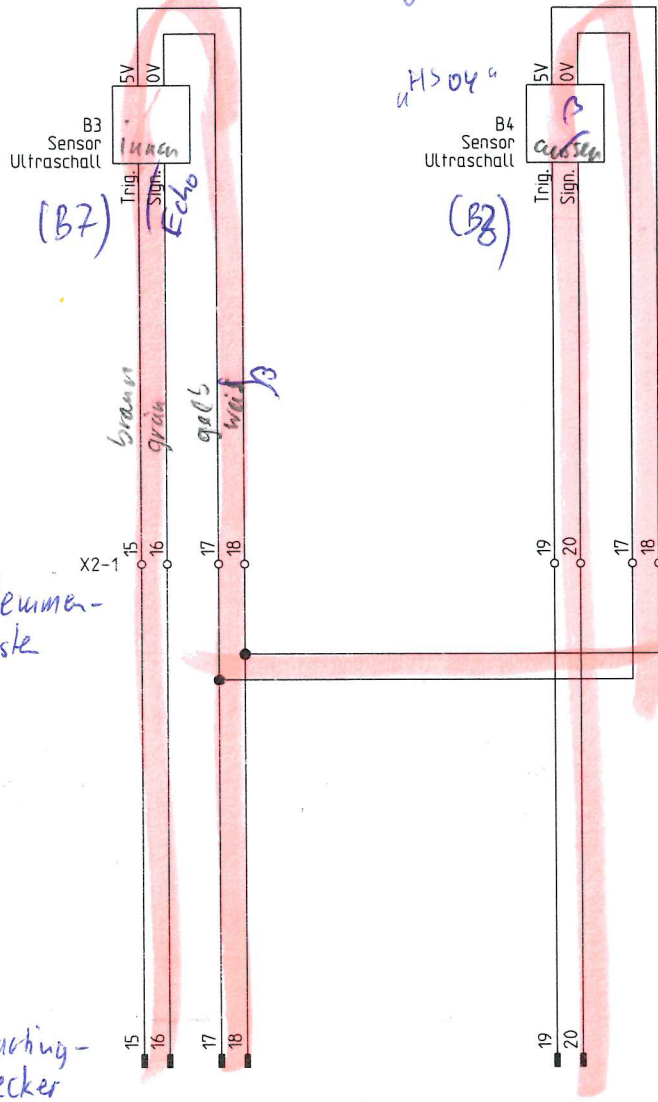
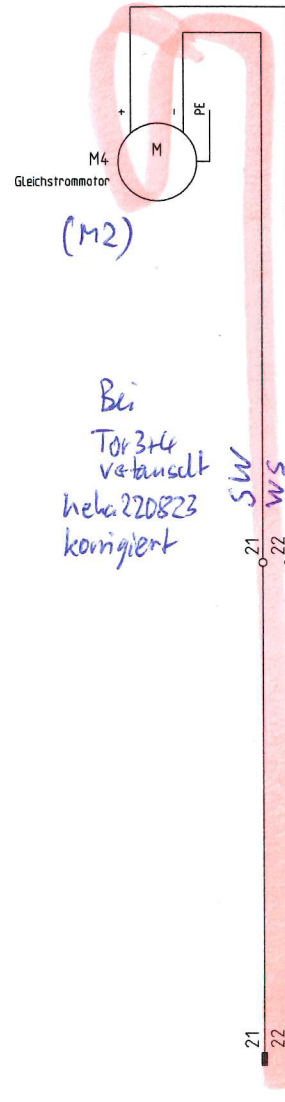
Bei Tor 3H verwechselt heba 220823 korrigiert

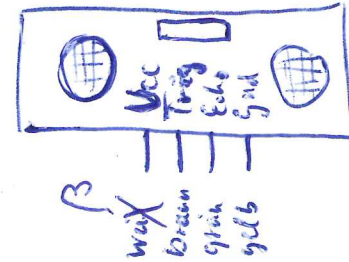
Beim 1. Mal verkehrt herum vorgefunden, heba 220818 Alles korrigiert!

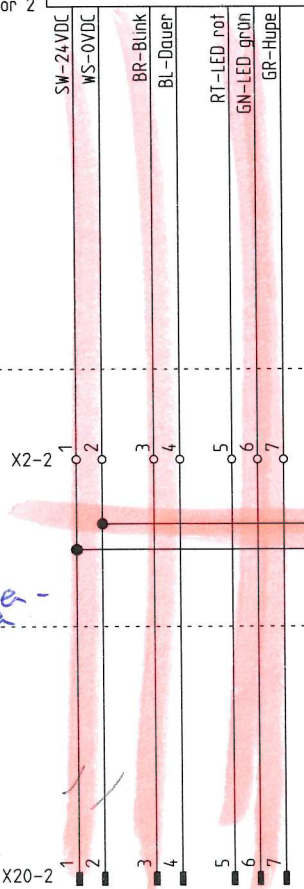
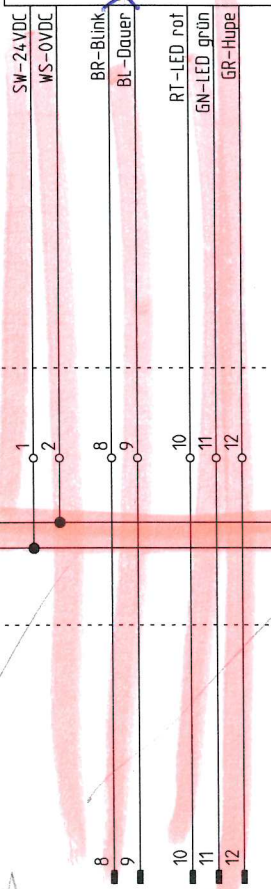
Bei Tor 3+4 vertauscht: heba 220823 korrigiert
